Sanierung der St.-Jürgen-Kirche hat begonnen

Das älteste Gebäude der Stadt soll in den kommenden drei Jahren komplett instand gesetzt werden

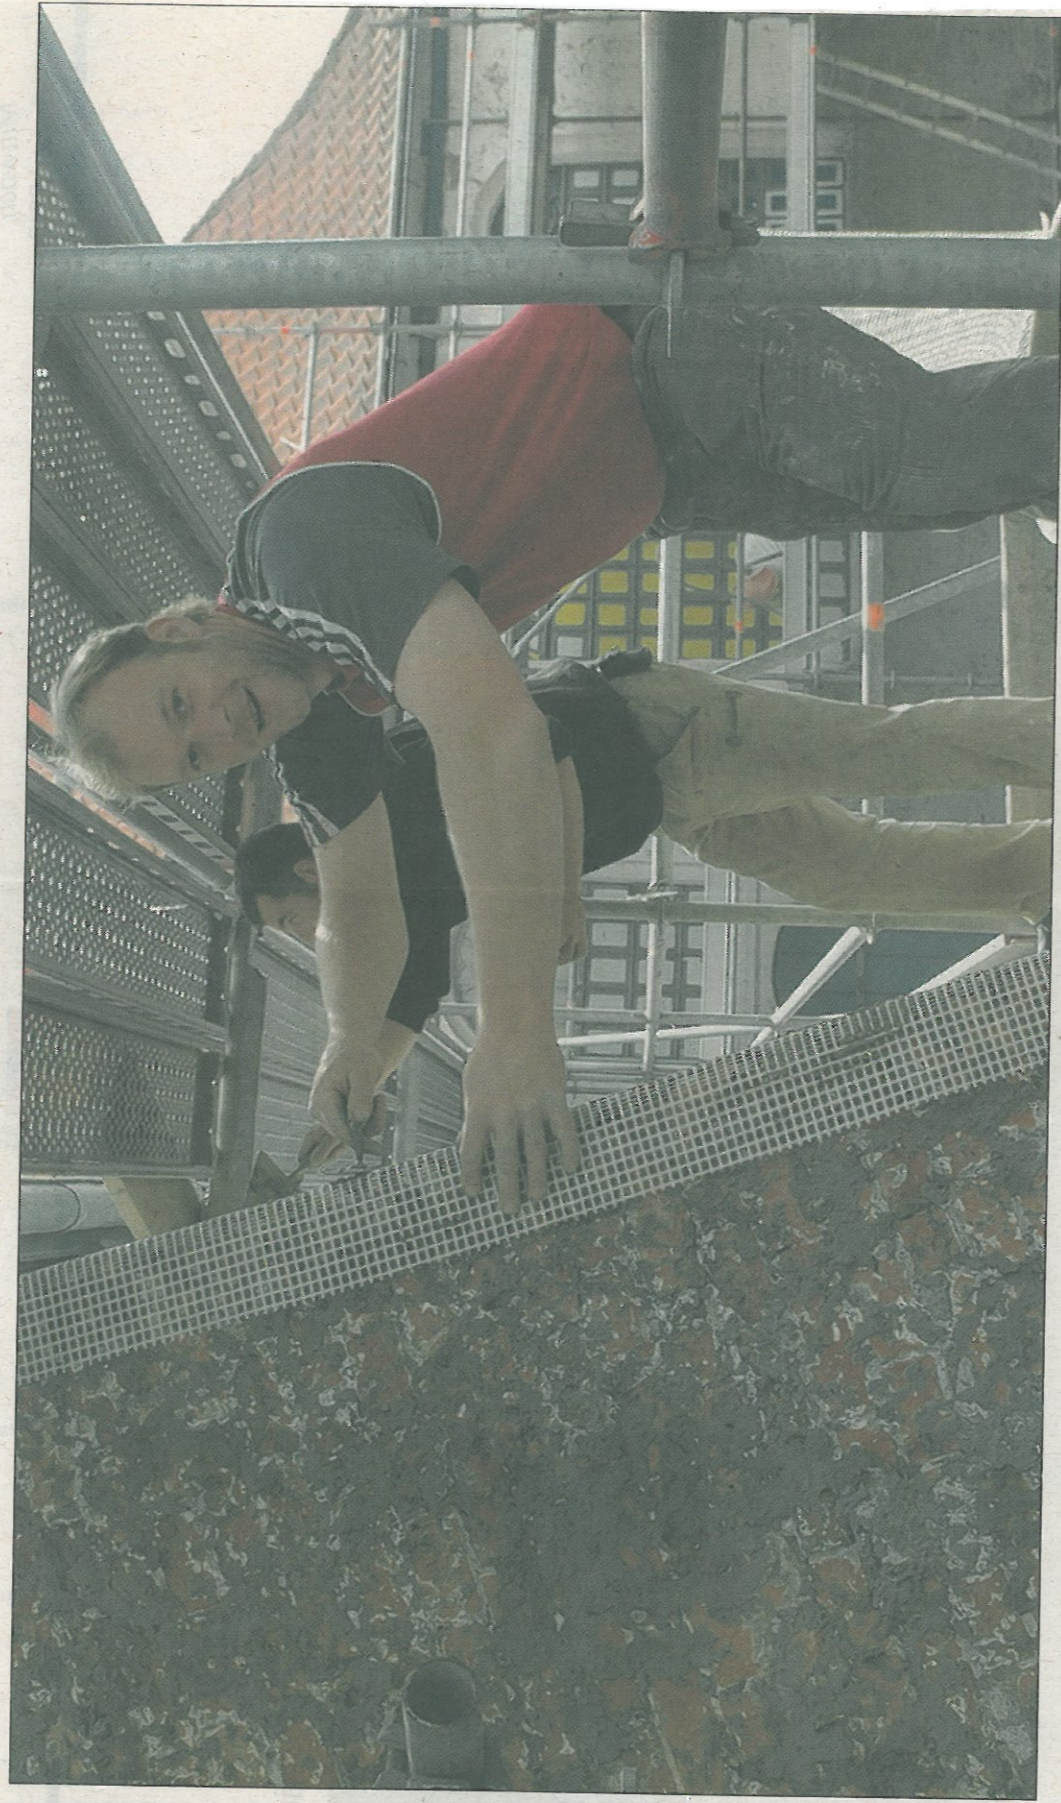
Rainer Hansen und Thomas Wrage (im Hintergrund) vom Meldorfer Bauunternehmen Peters versehen an der Südseite der St.-Jürgen-Kirche einen der Stützpfiler mit einem speziellen Putz. Der soll verhindern, dass Wasser in das Mauerwerk eindringt. Fotos: Hecht

chensanierung in den 1960er-Jahren durch Witterungsbedingte Einflüsse wie Regen und Frost besonders stark in Mitleidenschaft gezogen wurden. An vielen Stellen ist der Putz abgebrochen und Feuchtigkeit in die Mauern eingedrungen. Besonders an den westlichen Fassaden hat das Wetter deutlich sichtbare Spuren hinterlassen.

An Teilen der Südseite des größten Heider Gotteshauses ist von diesen Schäden aktuell jedoch nichts mehr zu sehen. Denn inzwischen haben die Handwerker den maroden Putz entfernt. Um die Festigkeit der Mauer weiterhin gewährleisten zu können, wurden außerdem kaputte Steine ersetzt und Löcher ausgebessert. Gestern wurde bereits der neue Putz auf die Außenwand aufgetragen. Dabei handelt es sich um eine Spezialmischung, die das

erneute Eindringen von Wasser verhindern soll. Demnächst werden Maler der Fassade einen neuen Anstrich verpassen. Ähnliches wird in den kommenden Wochen mit den anderen Außenmauern der St.-Jürgen-Kirche geschehen.

„Nur so können weitere Schäden an und in der Kirche verhindert werden.“ Die entstandenen Mängel führt die Architektin auch auf die Baustoffe zurück, die bei der letzten Instandsetzung verwendet wurden. So verträgt sich der damals verwendete Zementputz nicht mit dem darunter verbauten Gipsmörtel. „Das wussten die Verantwortlichen damals nicht“, sagt Zanter. Neben den Arbeiten an der Fassade werden im laufenden Bauabschnitt auch das Dach und die Entwässerungsanlagen der Kirche überprüft. Damit marodes Gebälk ausgetauscht werden kann, muss sogar ein Teil des Daches abgedeckt werden. Die Regen-
